FICHE ACTION FRAYERE

Carte d'identité

Année de réalisation : 2014 - 2017

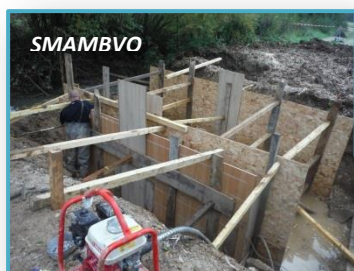
Etape de construction d'un passage supérieur (Frayère de la Morte Jacquot, Cromary/Perrouse)

Passage supérieur en bois

- **Eclaircir les ligneux** : ceci a pour but d'améliorer l'incidence de la lumière sur la colonne d'eau et de limiter la formation d'embâcles limitant le déplacement de la faune piscicole.
- **Terrassement** : retravailler le profil en long entre le bras et le cours d'eau afin de faciliter la mise en eau de la future frayère.
- **Passage à gué** : dans le cas où il y a une activité agricole sur site, de petites roches sont disposées à l'emplacement du passage. Dans certaines situations, notamment lorsque les berges sont hautes, un passage supérieur (petit pont) peut être installé. Ce dernier reste plus onéreux.

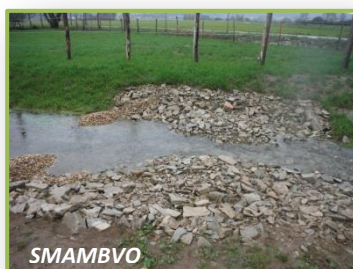
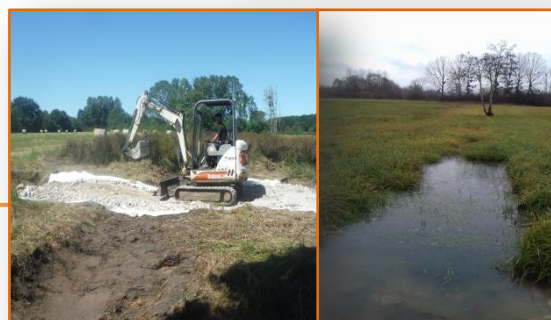
Passage à gué

Frayère de Thurey-le-Mont, pendant et après travaux

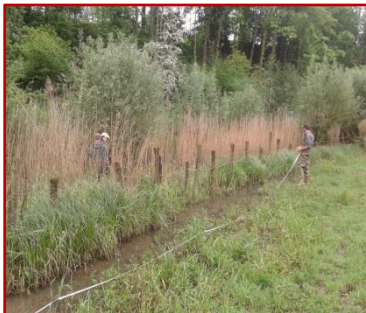
Frayère de Courchapon aval à n+3 après les travaux

La réussite d'une frayère dépend du succès reproducteur du brochet de l'année mais aussi du climat (années parfois trop sèches, crues trop fortes ...) et d'autres facteurs. Ainsi, l'ensemble des frayères créées sont à succès variables selon les années. Au cours des pêches électriques réalisées en 2016, des brochetons ont été retrouvés dans les frayères de l'Abbaye d'Acey, de Courchapon et celle de Jallerange. D'autres espèces telles que les vairons, pseudorasboras, poissons chat et tanches ont été inventoriées.

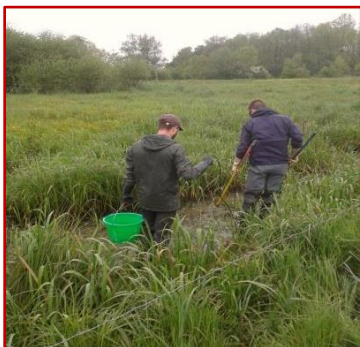
Frayère de Courchapon amont à n+2 après les travaux

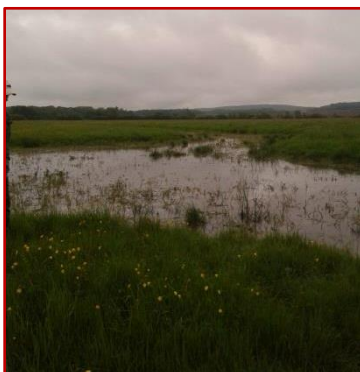
Frayère du Creux-bleu de Jallerange à n+1 après les travaux
